Undersøkelser av kalksjøer i Nord-Trøndelag 2011

Tittel Undersøkelser av kalksjøer i Nord-Trøndelag 2011	Løpenr. (for bestilling) 6324-2012	Dato 1. april 2011
	Prosjektnr. Undernr. O-11308	Sider Pris 39
Forfatter(e) Marit Mjelde Hanne Edvardsen	Fagområde ferskvann	Distribusjon
	Geografisk område Nord-Trøndelag	Trykket NIVA

Title: Investigations in 20 high alkalinity lakes and ponds in Nord-Trøndelag county 2011

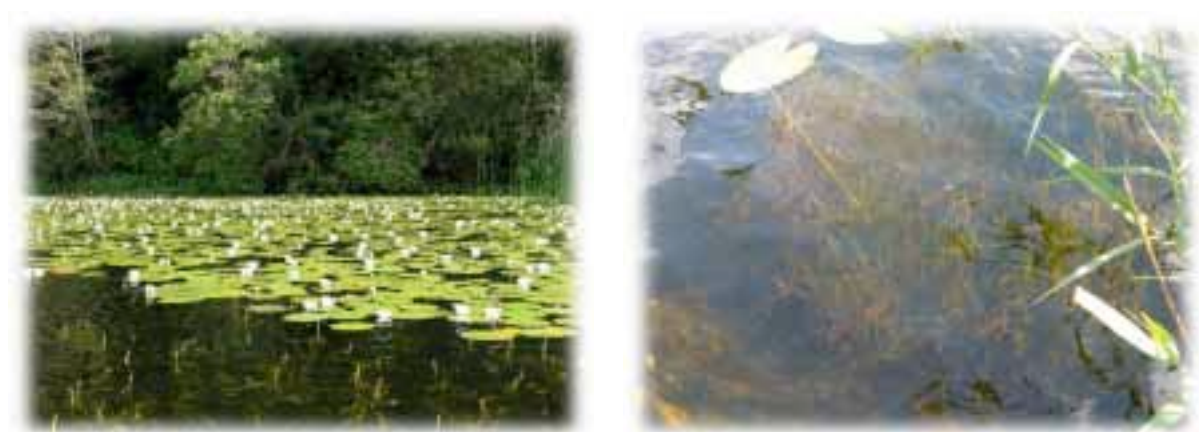
Figur 4. Venstre: flytebladsbeltebelte av *Nymphaea alba* med massebestander av *Potamogeton x zizii* og *P. praelongus* utenfor. Høyre: massebestander av *Elodea canadensis* på grunt vann.

Vasspest (*Elodea canadensis*) (figur 4) dannet massebestander ut til ca 4 m dyp i store deler av innsjøen. Bestandene rakk nesten i overflata flere steder, først og fremst i nord. Bestandenes størrelse tilsier at vasspest har forekommet i innsjøen noen år. Ellers var undervannsvegetasjonen preget av store bestander med tjønnaks-hybriden *Potamogeton x zizii* (*P. lucens* x *gramineus*) og nøkketjønnaks (*Potamogeton praelongus*), enten i reinbestander eller i blandingsbestander (figur 4).

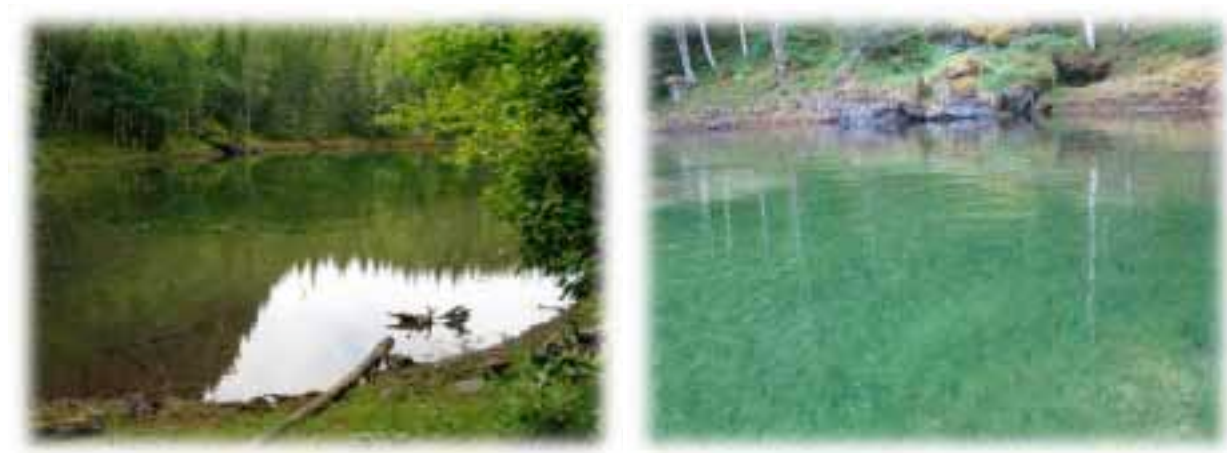
Figur 15. Grøntjern er ei dødisgrop (venstre) med store bestander av *Chara hispida* (høyre)

Bredtaggkrans (*Chara hispida (rudis)*) dannet massebestand i de delene av dammen som var dypere enn 0.9 m (figur 15), mens trådtjønna (*Stuckenia filiformis*) dannet bestander på grunnere vann, 0.3-0.9 m dyp. Områdene grunnere enn 0.3 m var uten vannplanter.

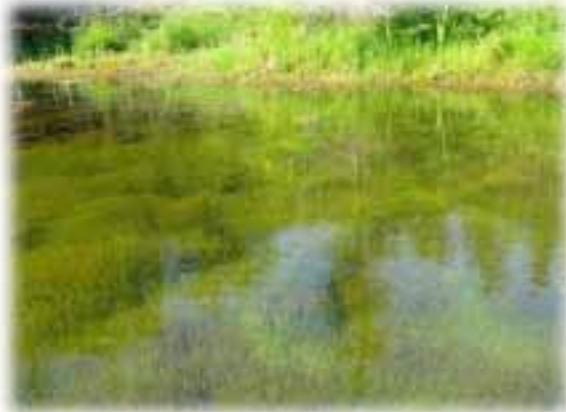
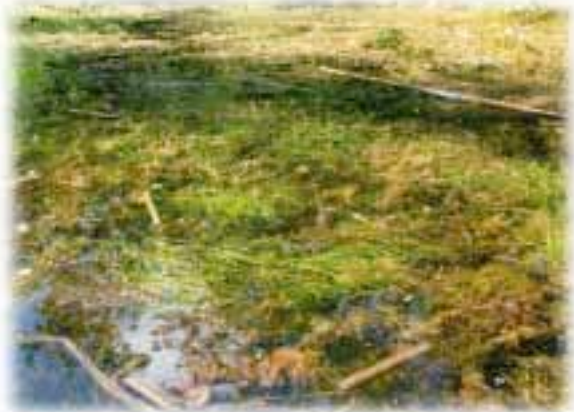
Figur 19. Massebestand av *Chara contraria* i store deler av Prestmodammen (venstre) og forekomst av *Stuckenia x suecicus* i sørenden (høyre).

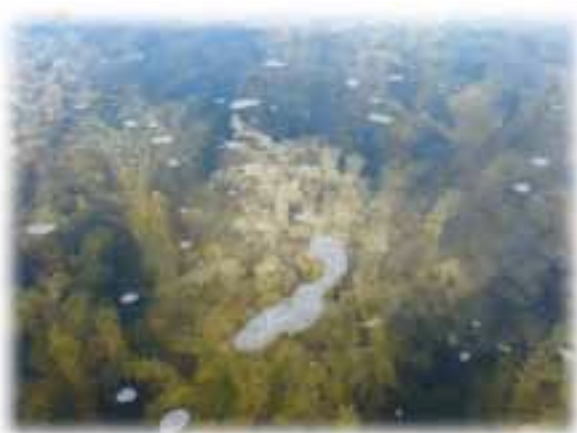
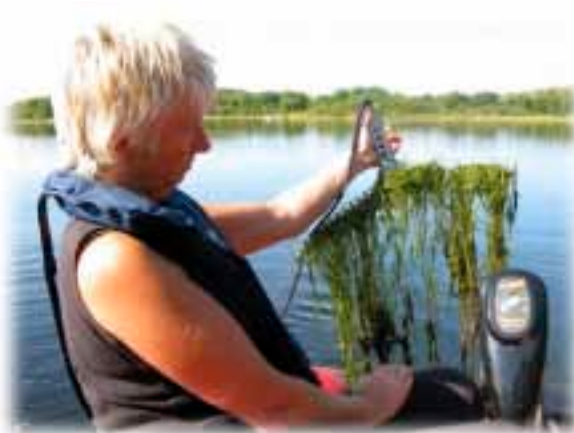
Figur 22. Massebestand av *Myriophyllum spicatum* og noe *Stuckenia x suecicus* (venstre) og forekomst av *Potamogeton friesii* lenger ut (høyre).
